Fakulta stavební

Diagnostika a hodnocení stávajícího stavu objektu sýpky ve Velké Bystrici u Olomouce

Diagnosis and evaluation of the current state of the granary building in Velká Bystřice near  
Olomouc

Ostrava 2021

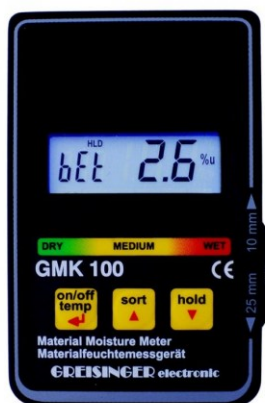
Pomocí kapacitního vlhkoměru měříme povrchově vlhkost obsaženou ve stavebních materiálech například vlhkost betonu, zdiva a omítek. Na spodní straně přístroje jsou umístěny dvě elektrody (přijímací a vysílací) mezi kterými dochází k přenosu signálu. Přístroj stačí pouze přiložit na měřený materiál a na displeji se zobrazí naměřená hodnota vlhkosti. Můžeme měřit až několik centimetrů pod povrchem. Na přístroji si můžeme nastavit hloubku ve které chceme vlhkost měřit (10 mm nebo 25 mm) a také si v nastavení zvolíme typ měřeného materiálu [11].

Obrázek 1- Kapacitní vlhkoměr

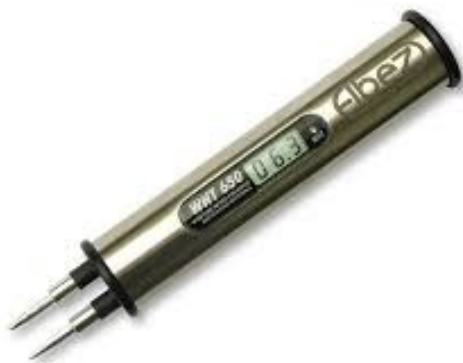
množství vlhkosti přítomné v materiálu. Měření probíhá mezi špičkami hrotů, proto je důležité, aby hroty vnikly do daného materiálu [11].

U dřevěných prvků zabudovaných v konstrukci by se měla hodnota vlhkosti pohybovat mezi 12 % – 15 % [11].

Obrázek 2- Odporový vlhkoměr [14]

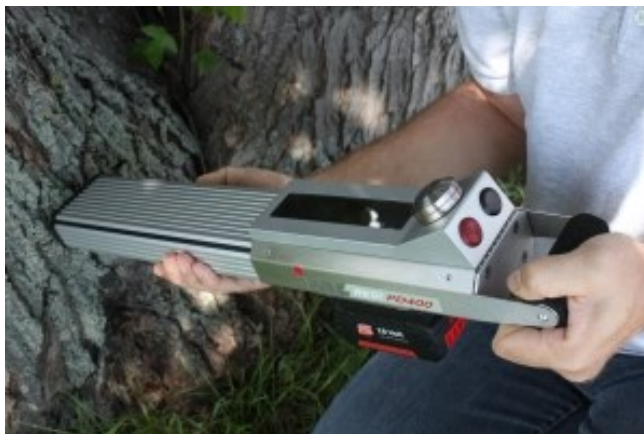
Tato diagnostická metody se využívá pro identifikaci skrytých vad v dřevěných prvcích např. přítomnost hniloby na určitém místě, případně pro odhalení trhlin a suků. Měření lze provádět v laboratoři za podmínek, že jsme schopni odebrat z konstrukce dostatečně reprezentativní zkušební vzorek. Jinak se metoda dá provádět in-situ. Měření se obvykle provádí současně s měřením přístrojem PILODYN [13].

Obrázek 3 - Resistograph PD 200 [15]

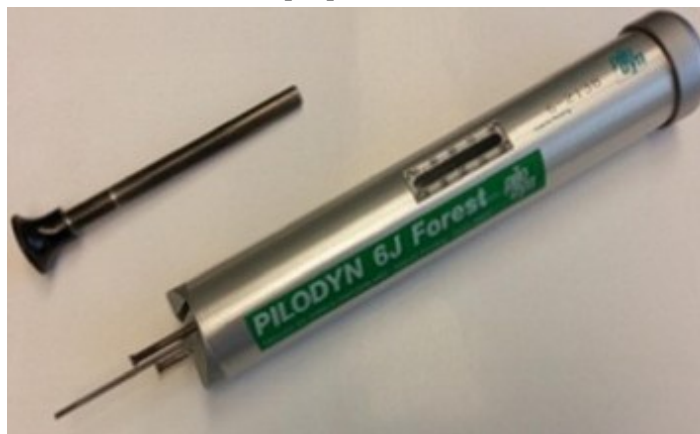
Například, pro dřevěné materiály se využívá přístroj Pilodyn 6J, který funduje na principu zarážení trnu do dřeva energií 6 joulů a maximální hloubka vniku rázového kolíku je 40 mm. Tento přístroj je vhodný pro zkoušení jehličnatého dřeva. Měří se hloubka průniku trnu do dřeva. Rázový kolík může mít průměr od 2 do 3 mm. Na stupnici můžeme ihned odečíst hloubku vniku rázového kolíku do dřeva [12].

Obrázek 4 - Pilodyn J6 [16]

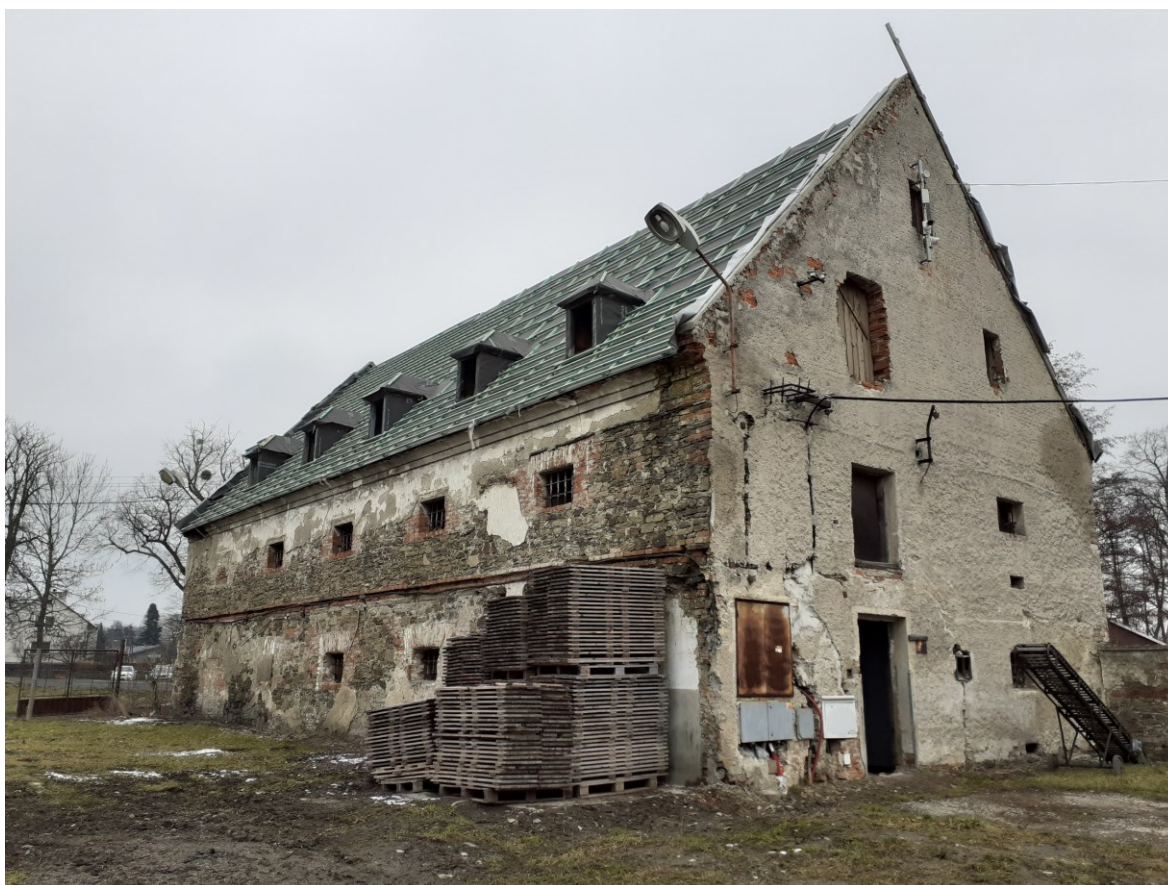
*Obrázek 5- Řešený objekt sýpky ve Velké Bystřici*

Objekt, který se stal předmětem této práce se nachází ve městě Velká Bystřice u Olomouce. Jedná se o čtyřpodlažní budovu přibližně z 19. století, která v dřívějších dobách sloužila jako sýpka. Představa současného majitele je taková, že by budova mohla sloužit jako muzeum místních tradic. Je zájmem vlastníka zachovat původní, historické dřevěné konstrukce pro nové, zamýšlené použití. Účelem STP je ověření stávajícího stavu vybraných prvků stávající dřevěné konstrukce.

Tato bakalářská práce je zaměřena především na diagnostiku dřevěných konstrukcí a to konkrétně stropní konstrukce ve 2NP. V souvislosti s průzkumem dřevěné konstrukce byl proveden průzkum souvisejících, hlavně zděných, konstrukcí.

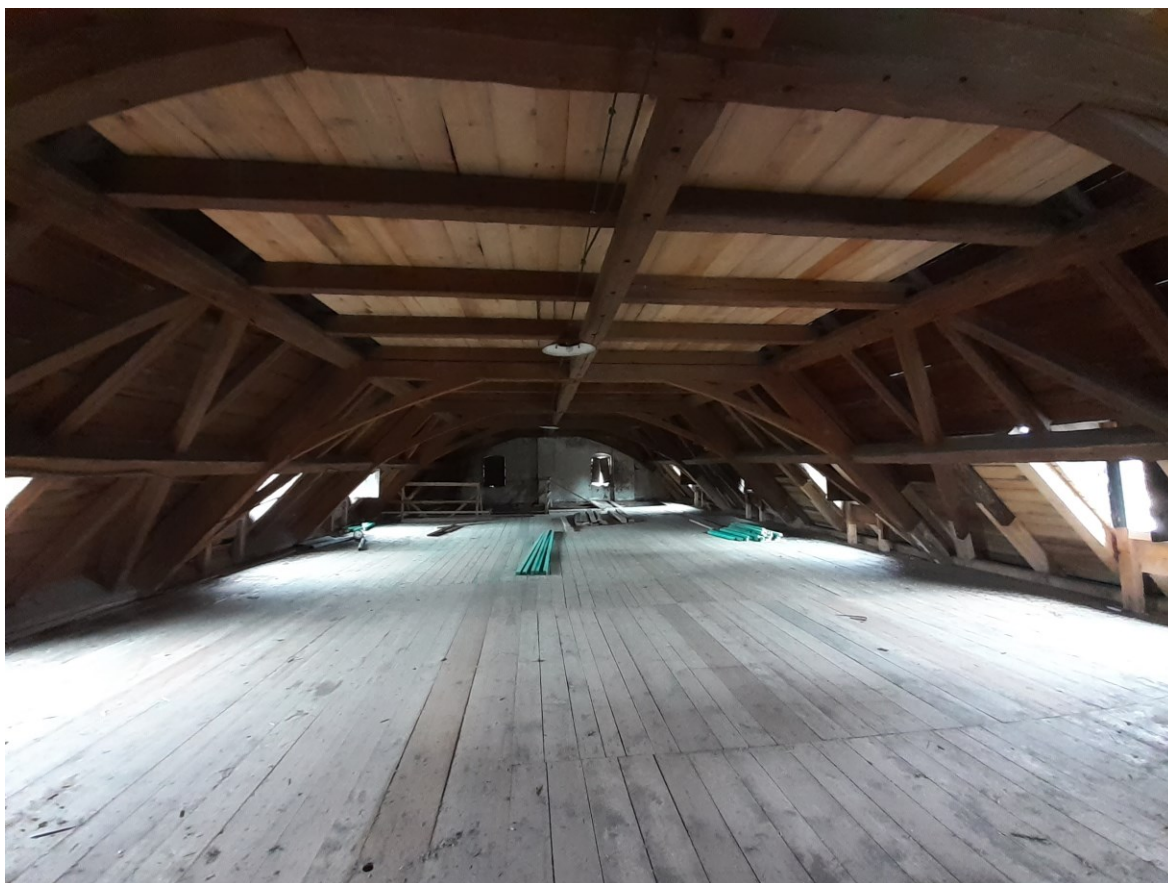
V případě řešeného objektu se setkáváme s vyspělým barokním krovem vaznicové soustavy. Jde o ležatou stolicí, kde se upustilo od vazních trámů a podpurných sloupků. Zavětrování krovu je řešeno hambálkem v jedné úrovni, kleštinami v nejvyšším patře budovy a propojeným systémem ondřejských křížů [6]. Spoje jednotlivých prvků jsou provedeny s minimálním použitím kovových spojovacích prvků. Jsou použity tradiční spoje jako například čepování, plátování a kampování [7].

*Obrázek 11- konstrukce krovu objektu*

Jedná se krov vaznicové soustavy. Tato soustava dostala své jméno od vodorovně kladených vaznic, které podpírají krokve ve vzdálenost 3,5 – 4,5 m. Dvojice krokví se spojují v hřebeni střechy čepem nebo přeplátováním u slabších krokví. Vaznice jsou podporovány sloupky a vzpěrami, které se na spodním konci začepují do vodorovných trámů, které se nazývají vazní nebo hlavní trámy. Vazní trámy se umísťují do nosných stěn budovy, které mají tloušťku alespoň 45 cm a musí být umístěny 8 cm nad podlahou půdy. Vaznice je obdélníkového tvaru o rozměrech 15 x 17 cm – 18 x 20 cm. Průřez krokví je rovněž obdélníkového tvaru o rozměrech 10 x 13 cm, 12 x 15 cm, 13 x 16 cm a osedlávají vaznici rovně [8].

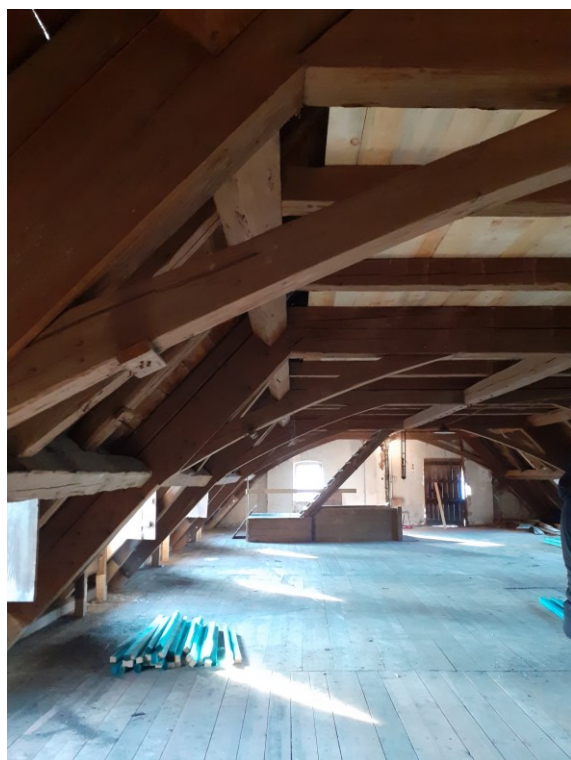
*Obrázek 10- řešení podepření krovu*

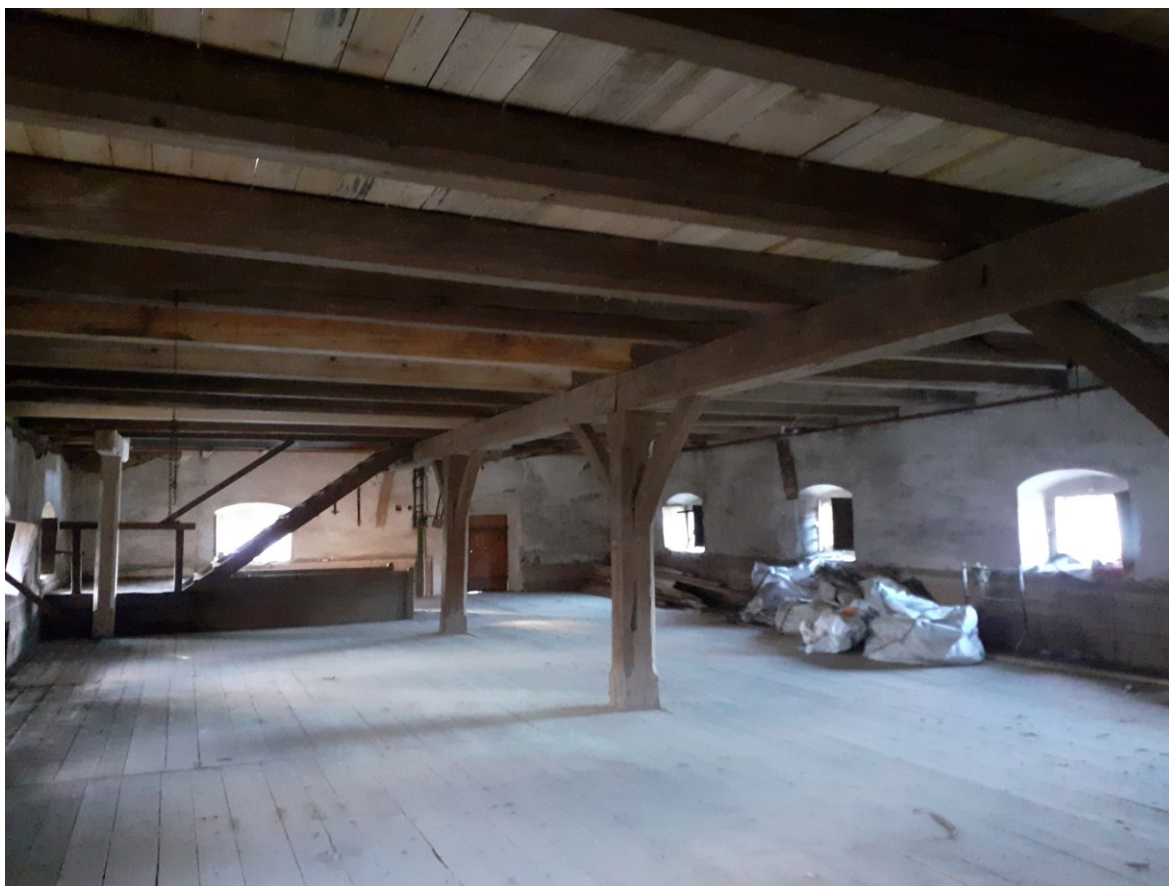
Jedná se o jednoduchý trámový strop tvořený spojitými trámy o dvou polích a o rozměrech hrany trámu 23x28 cm, na kterých jsou umístěny fošny o výšce 4 cm. Uprostřed rozpětí trámů se nachází středový průvlak, který slouží jako podpora uprostřed nosníku. Průvlak je podporován sloupky s pásky. Sloupy v jednotlivých paterech budovy jsou umístěny nad sebou, tak aby bylo zatížení přenášeno přímo do podloží budovy. Tento druh stropu se v minulosti nejčastěji používal pro průmyslové budovy [8].

*Obrázek 13- Foto stropní konstrukce ve 2NP*

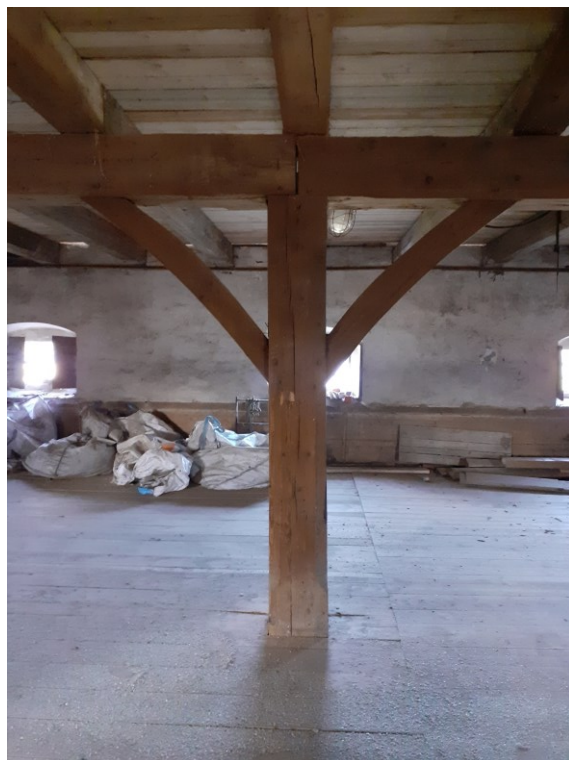
*Obrázek 12- Podepření průvlaku u stropní konstrukce ve 2NP*

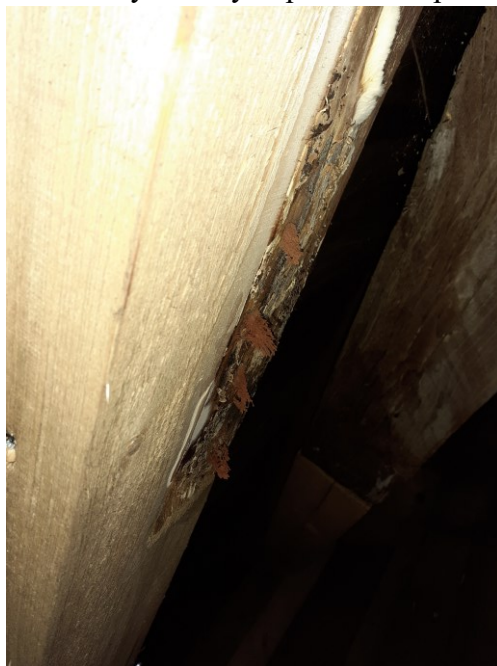
Při vizuální prohlídce objektu bylo patrné, že některé dřevěné prvky byly vyměněny za nové. Dále bylo zjištěno poškození dřevěných konstrukcí dřevokaznou houbou, které se bohužel začalo projevovat i na nově vyměněných prvcích. Napadení se projevuje bílo-hnědými

Obrázek 15- Napadení dřevěné krokve  
Dřevomorkou domácí

skvrnami na povrchu dřevěných prvků (viz. obrázek č.15 a č.16). Podle všeho jde o napadení dřevomorkou domácí. Jedná se o suchou hnilobu dřeva [10].

Dřevomorka domácí se vyskytuje především na jehličnatém dřevu. Jedná se o nejvýznamnější dřevokaznou houbu, která způsobuje velmi rozsáhlé škody. U prvků s vysokým procentem vlhkosti se projevuje hnědou hnilobou dřeva, zpravidla hlubokými prasklinami napříč dřevěným vláknům, lehčí objemovou hmotností a dřevo se lehce drolí mezi prsty. Při suché hnilobě tvoří hedvábně bílou pokrývkou nebo vatové polštáře se skvrnami ve žluté, nebo světle fialové barvě, pokud je konstrukce vystavena světlu. Během období aktivního růstu tvoří dozrávající okraje houbových vláken s třásňovitým okrajem. V méně vlhkých podmínkách tvoří tenkou šedou vrstvu. Dřevomorka se obvykle vyskytuje u dřevěných prvků, které jsou umístěny do mokrého cihlového zdiva. Plodnice se právě nachází ve spojích dřeva a zdi. Nejlépe se jí daří ve vlhkém prostředí a nemá příliš ráda proměnlivé podmínky. Dokáže také prorůst do vlhkého zdiva, kterým se dokáže také transportovat i do suchého dřeva [10].

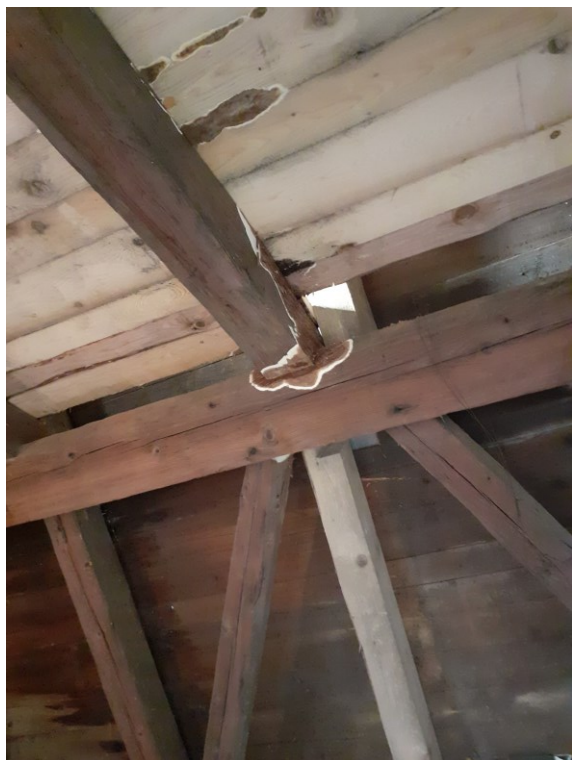
*Obrázek 16- Poškození konstrukce krovu Dřevomorkou domácí*

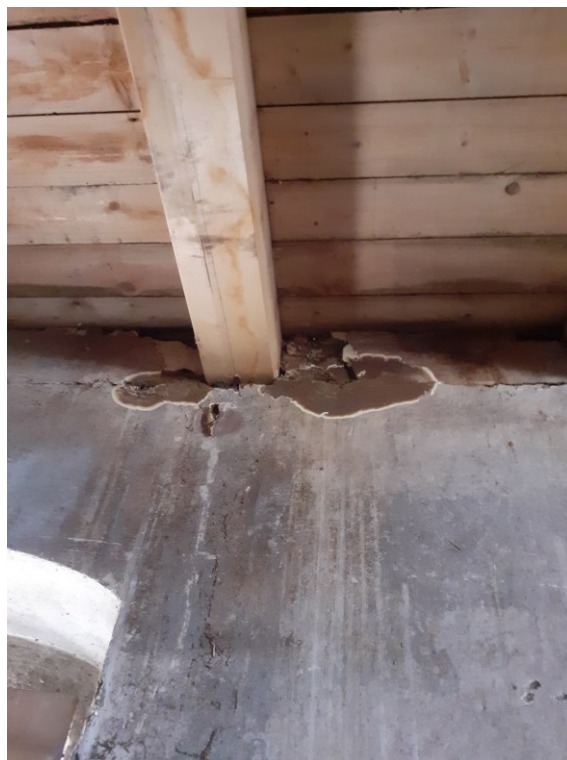
*Obrázek 17- Napadení u nosné obvodové stěny Dřevomorkou domácí*

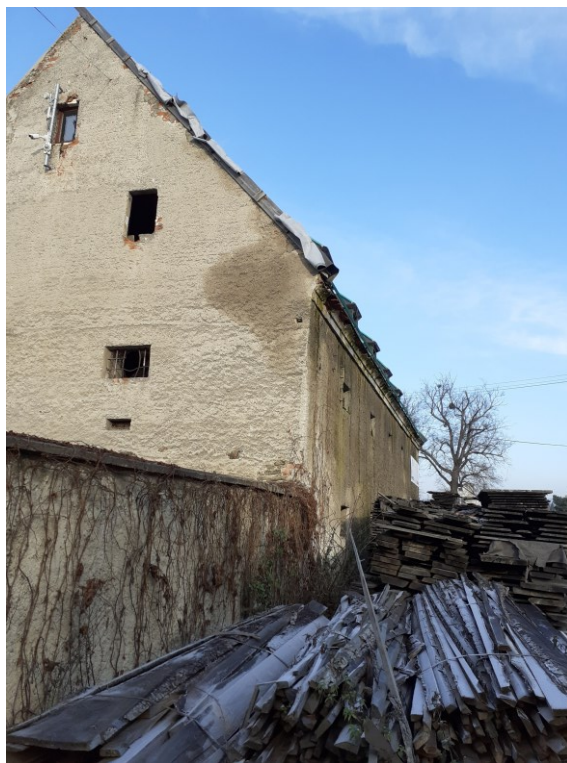
Jako další porucha byla zaznamenána vyšší vlhkost jižní stěny, která je výrazně viditelná v exteriéru viz. Obr č.19. Vlhkost byla měřena kapacitním vlhkoměrem na straně interiéru měřená místa označená na obrázku č.18 oranžově jako W1 a W2. a průměrná hodnota vlhkosti se rovná 3,9 %. Naměřené hodnoty jsou v tabulce č. 1 a v tabulce č.2.

*Obrázek 19- Fotografie vlhké jižní stěny budovy*

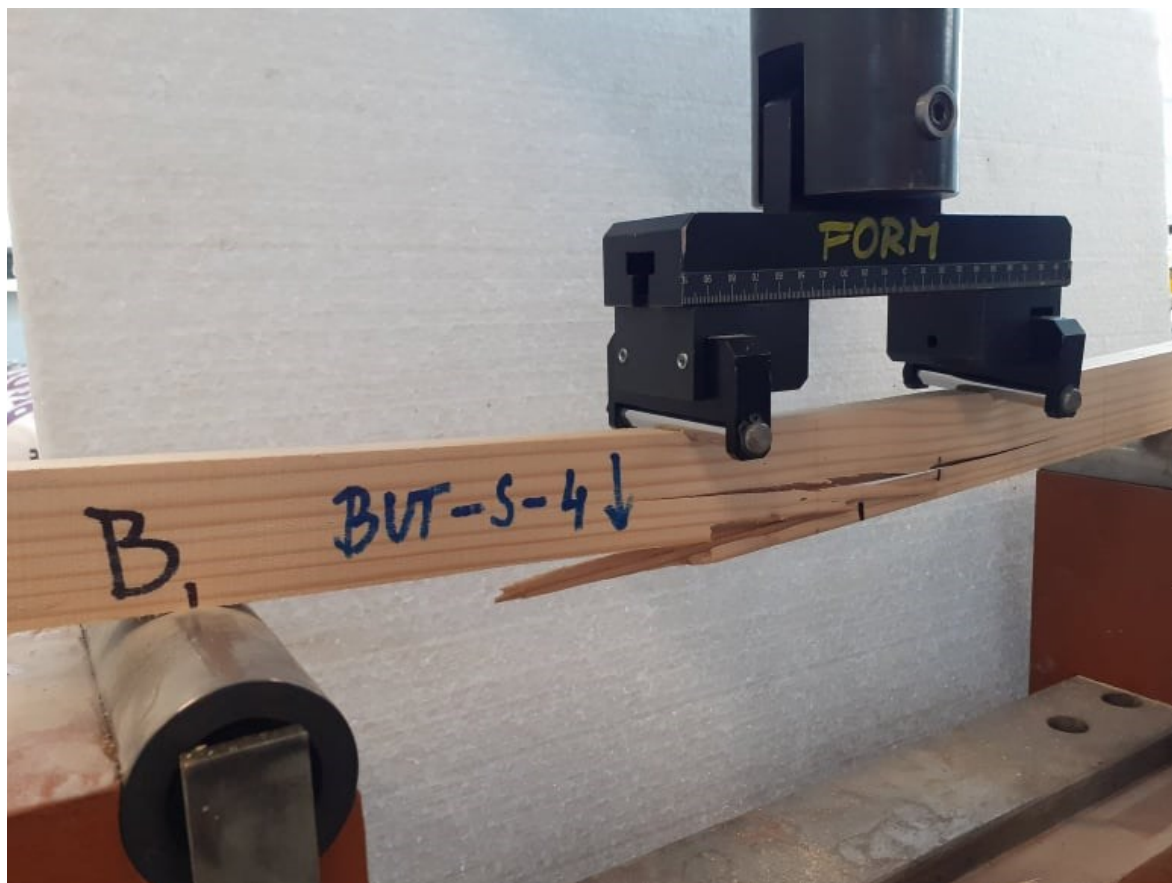
Dále byly zkoušeny vzorky z odebraných trámů A, B. Dále se z těchto vzorků vytvořilo 16 menších těles o hraně přibližně 2\*4\*65 cm. Následně se u těles provedla zkouška na pevnost v ohybu a dále byl vypočítán také globální modul pružnosti a směrodatná odchylka u obou hodnot.

*Obrázek 25- Porušení zkušebního prvku zatěžováním v ohybu*

Jako poslední byla měřena pevnosti prvků v ohybu u kterých byla následně vypočítána směrodatná odchylka. Největší směrodatná odchylka byla vypočítána u zkušebních prvků vytvořených ze vzorku A, které byly uloženy v laboratorním prostředí. Dále byl u vzorků vypočítán globální modul pružnosti a nejvyšší směrodatná odchylka byla vypočítána u vzorků B, které byly uloženy ve vodě a to 2299,58 MPa.
